Bouwsporen (2)

Baksteen [1]

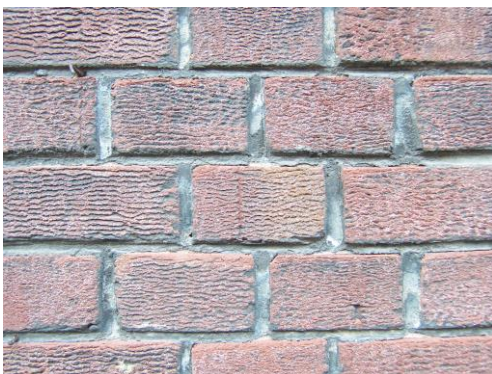
Afbeelding 1: gevelfragment van restaurant

Sinsi waarop in detail de nageruwde bakstenen malige hoofdpostkantoor in Arnhem. Dit zichtbaar zijn. pand is een voorbeeld van een neogotisch

In de gevel van restaurant Sinsi, ziet u een bijzonder toegepaste soort baksteen. Een zogenaamde nageruwde steen, zie afbeelding 1. Dit type baksteen is een strengperssteen die, voordat deze gebakken wordt, nog een keer wordt natgemaakt en met een rubberen roller nabewerkt. Door de zuiging tussen de steen en de rubberen roller ontstaan kleine 'kleirillen'. Daarna werden de stenen te drogen gelegd op een rek met metaaldraden. Vaak kun je de afdrukken van deze metaaldraden goed zien op deze stenen.

Met het bovenstaande in het achterhoofd kan sowieso gezegd worden dat de gevel van restaurant Sinsi relatief jong is en vermoedelijk voor een oudere kern staat. De gevel is te dateren omstreeks 1925.

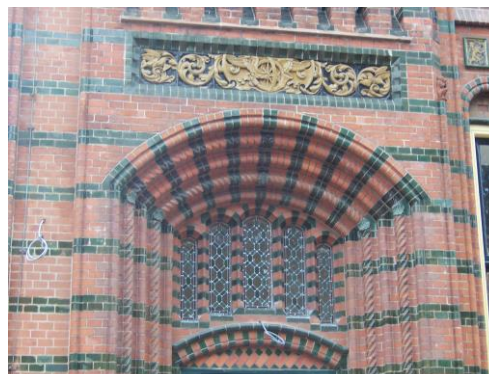
Afbeelding 2: gevelfragment van het voor-

profielstenen.

gebouw uit 1890 waarvan de architectuur

bepaald wordt door de toepassing van

gladde stenen en

Wanneer werden deze nageruwde stenen toegepast? Door verschillende innovaties van de bakovens werd zowel het bakproces als het vormproces sterk verbeterd. Men was in de tweede helft van de 19de-eeuw in staat om steeds betere en steeds strakkere stenen te bakken, zoals: strengpersstenen, nageperste stenen en verblendstenen die veel zijn toegepast in de Jugendstil, een architectuurstroming tussen 1880 – 1914 waarin de bouw-, schilder- en beeldhouwkunst een eenheid vormen. Ook was men in staat om op grote schaal profielstenen te maken die veel zijn toegepast in neogotische bouwwerken, zie afbeelding 2. In de neogotiek wordt teruggegrepen op de gotische vormentaal in een periode van ca. 1830 – 1910.
